## OSSERVAZIONI SULL ' ACCESSO SUD DELLA GALLERIA DI BASE DEL BRENNERO.

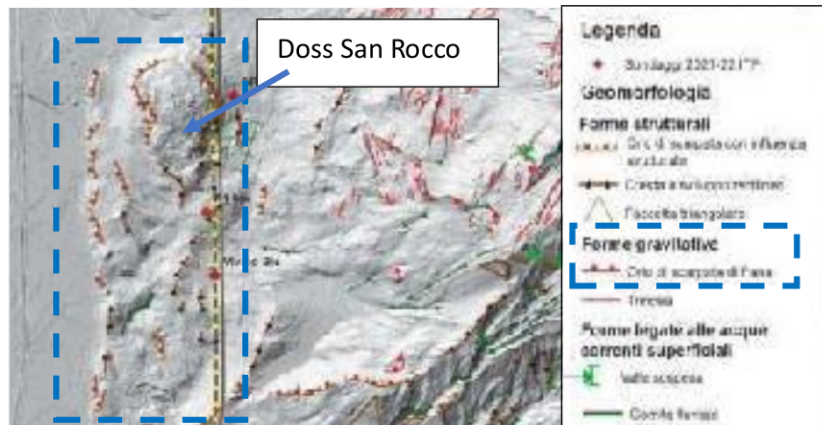
Fig.1: “Analisi morfologica strutturale del versante occidentale della Marzola”.

B. La Marzola, come asserito anche in più parti dei vari rapporti di progetto, è soggetta a lenti movimenti plastici profondi, documentati non solo da uno studio eseguito dalla libera università di Milano Bicocca, ma anche dalla carta seguente, stralcio del rapporto di progetto, che indica la presenza di numerosi orli “**attivi**” di **scarpata di frana**, dalla cima della Marzola fino al fondovalle (incluso Doss San Rocco). Come si può definire “**stabile**” il **dosso** con tutte quelle scarpate di frana attive o quiescenti che siano?

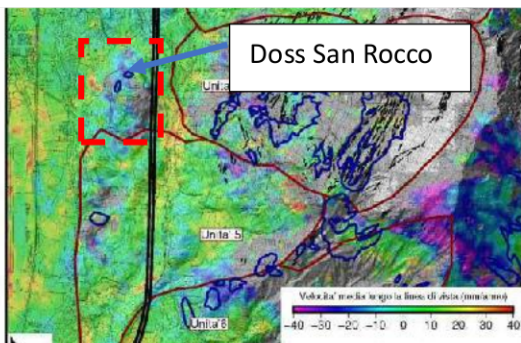
Fig. 2: Risultati dell’analisi MT-SBA

Anche l’**analisi interferometrica** illustrata in progetto, sviluppata con tre diverse metodologie, conferma almeno parzialmente quanto indicato sopra. Infatti, in prossimità di Doss San Rocco sono stati rilevati dei movimenti velocità di 4 e 7 mm/anno con il metodo MT-SBA (evidenziati coi colori azzurri nel quadrato rosso); l’area non è stata inserita nell’unità morfologica di cui costituisce il piede, (vedi figura 68 di progetto) per un esito **dubbio** dell’interferometria, causato dai limiti delle metodologie utilizzate (morfologia, esposizione, variazione di vegetazione, ecc). Infatti, l’analisi **RAINS-standard** (uno dei tre metodi utilizzati) consente di rilevare aree soggette a deformazioni

caratterizzate da velocità di spostamento comprese fra 30 e 500 mm/anno. Valori di velocità di spostamento **inferiori** a 30 mm/anno (**come quelle all'esame**) sono difficilmente distinguibili dal rumore residuo legato ad errori atmosferici e topografici, come nel caso di San Rocco e Grotta. L'analisi **MT-SBA**, che viene tipicamente utilizzata per indagare processi deformativi caratterizzati da velocità di spostamento comprese tra 5 e 100 mm/anno, ha fatto rilevare un debole spostamento dei pendii lungo la parte bassa dell'Unità Morfologica 4, fino al Dosso di San Rocco. Non trovando conferma nei risultati dell'analisi RAINS, i valori di velocità di spostamento rilevati a valle dell'abitato di San Rocco **non sono stati considerati**. I risultati dell'analisi **RAINS-slow** hanno permesso di osservare che l'area nella parte bassa dell'Unità Morfologica 3 (limitrofa verso nord a quella di San Rocco), in corrispondenza della quale oltre a depositi alluvionali sono cartografati depositi di frana stabilizzata ed il piede del deposito di **frana attiva**, è soggetta ad uno spostamento con velocità di 4 e 7 mm/anno. Tale fatto a mio avviso sembrerebbe confermare anche le misure eseguite a San Rocco, che sono dello **stesso ordine di grandezza ed in analoga posizione**.

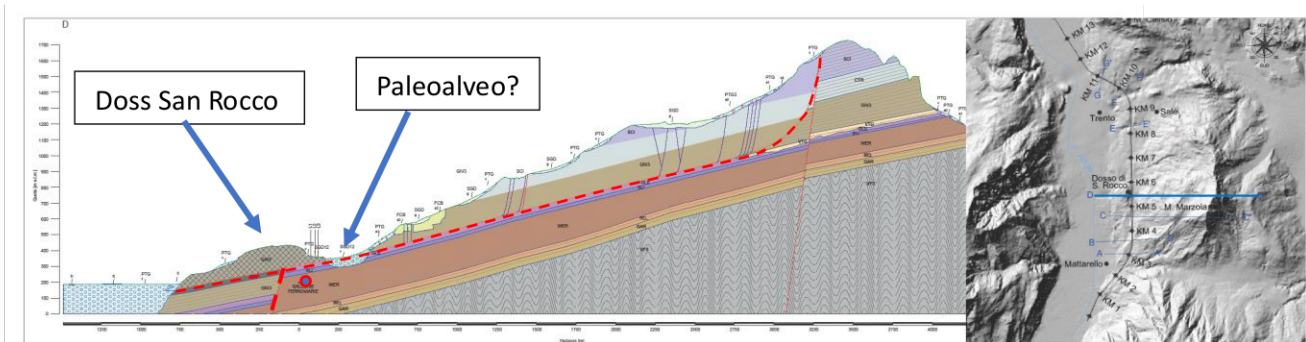
Fig.3 (estratto da progetto): Sezioni geologiche trasversali ai tracciati e corografia relativa.

Anche nella **sezione geologica di progetto** di figura 3, che rappresenta la zona della frana della Marzola, è riportata la possibile superficie di scivolamento (evidenziata ulteriormente dal tratteggio in rosso), che si estende anche sotto al Doss San Rocco, fino a quota inferiore a quella del fondovalle lungo la sezione. Con delle verifiche di stabilità (basate anche sulle tomografie elettriche di cui parleremo di seguito ed eventualmente su altri inclinometri), si potrebbe verificare la possibilità della presenza di "altre" superfici potenziali di scorrimento, che possano non essere tamponate dal pendio ed essere quindi causa dei dissesti rappresentati nella carta di figura 1. Il probabile paleoalveo presente ad est di Doss San Rocco e ad ovest delle gallerie, sembra aver eroso parte del piede della superficie di scivolamento, rendendo ancora più instabile il pendio.

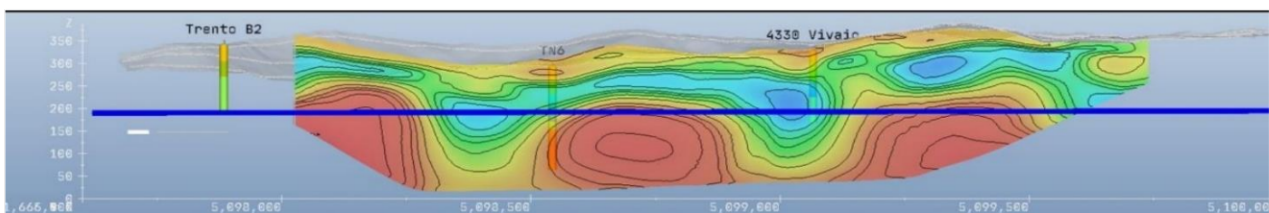
Fig.4 (estratto da progetto): Tomografia elettrica estratta in corrispondenza del binario ovest della galleria in progetto, fra le progressive 3,2 e 5,5 km.

La tomografia elettrica rappresentata in fig.4 è stata eseguita su tre profili approssimativamente in asse con le gallerie di progetto, ai piedi della Marzola, fra le coordinate sopra indicate (**oltre 2 km di profili**). La sezione presenta due ampie aree a caratteristiche scadenti (forse attribuibili anche ad aree di faglia molto ampie) e/o in terreni saturi, fino ad un massimo di **-40/-250 m** da p.c. (aree azzurre e verdi) che **interessano le gallerie stesse**. Tali aree potrebbero anche rappresentare i depositi di frana della Marzola, saturi in acqua, luogo dei movimenti plastici profondi. Questa sezione, come anche le altre contenute nel rapporto relativo

alle tomografie elettriche, indica che almeno in questo tratto dove il tracciato sarà a doppia canna, ci sarà necessariamente interferenza fra progetto e movimenti profondi.
