## OSSERVAZIONI SULL ' ACCESSO SUD DELLA GALLERIA DI BASE DEL BRENNERO, NEL TERRITORIO DEL COMUNE DI TRENTO.

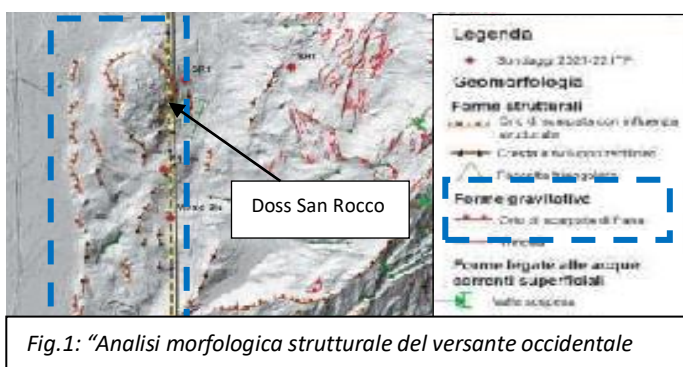
6. La Marzola, come asserito anche in più parti dei vari rapporti di progetto, è soggetta a lenti movimenti plastici profondi, documentati non solo da uno studio eseguito dalla libera università di Milano Bicocca, ma anche dalla carta seguente, stralcio del rapporto di progetto, che indica la presenza di numerosi orli “attivi” di **scarpata di frana**, dalla cima della Marzola fino al fondovalle (incluso Doss San Rocco). Come si può definire “stabile” il **dosso** con tutte quelle scarpate di frana attive o quiescenti che siano?

*Fig.1: “Analisi morfologica strutturale del versante occidentale”*

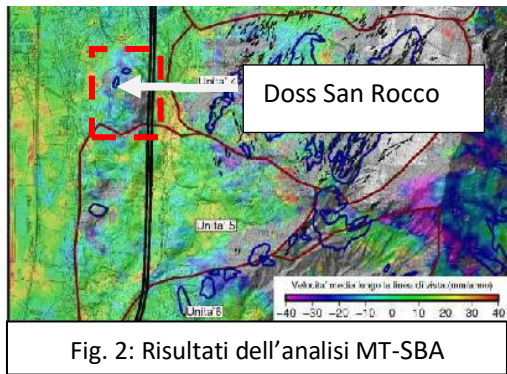
Fig. 2: Risultati dell'analisi MT-SBA

7. Anche l'analisi interferometrica illustrata in progetto, conferma almeno parzialmente quanto indicato sopra. Infatti, in prossimità di Doss San Rocco sono stati rilevati dei movimenti con velocità di 4 e 7 mm/anno con il metodo MT-SBA (evidenziati dai colori azzurri nel quadrato rosso qui a lato); l'area non è stata inserita nell'unità morfologica di cui costituisce il piede, (vedi anche figura 68 di progetto) per un esito **dubbio** dell'interferometria, causato dai limiti delle metodologie utilizzate (morfologia, esposizione, variazione di vegetazione, ecc). Infatti, l'analisi **RAINS-standard** (uno dei tre metodi utilizzati dall'analisi interferometrica) consente di rilevare aree soggette a deformazioni caratterizzate da velocità di spostamento comprese fra 30 e 500 mm/anno. Valori di velocità di spostamento **inferiori** a 30 mm/anno (**come quelle all'esame**) sono difficilmente distinguibili dal rumore residuo legato ad errori atmosferici e topografici, come nel caso di San Rocco e Grotta. L'analisi **MT-SBA**, che viene tipicamente utilizzata per indagare processi deformativi caratterizzati da velocità di spostamento comprese tra 5 e 100 mm/anno, ha fatto rilevare un debole spostamento dei pendii lungo la parte bassa dell'Unità Morfologica 4, fino al Dosso di San Rocco. Non trovando conferma nei risultati dell'analisi RAINS (che con quel metodo non potevano nemmeno essere valutati), i valori di velocità di spostamento rilevati a valle dell'abitato di San Rocco **non sono stati considerati**. I risultati dell'analisi **RAINS-slow** hanno permesso di osservare che l'area nella parte bassa dell'Unità Morfologica 3 (limitrofa verso nord a quella di San Rocco), in corrispondenza della quale oltre a depositi alluvionali sono cartografati depositi di frana stabilizzata ed il piede del deposito di **frana attiva**, è soggetta ad uno spostamento con velocità comprese fra 4 e 7 mm/anno. Tale fatto a mio avviso sembrerebbe **confermare** anche i dati di San Rocco, che sono dello **stesso ordine di grandezza ed in analogo posizione** rispetto alla frana.

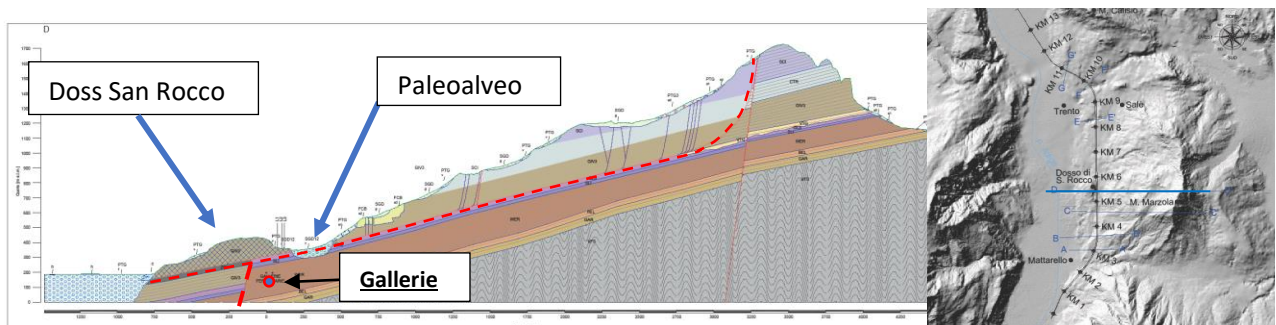
8. Anche nella **sezione geologica di progetto** di figura 3, che rappresenta la zona della frana della Marzola, è riportata la possibile superficie di scivolamento (evidenziata ulteriormente dal tratteggio in rosso), che si estende anche sotto al Doss San Rocco, fino a quota inferiore a quella del fondovalle lungo la sezione. Con delle verifiche di stabilità (basate anche sulle tomografie elettriche di cui parleremo di seguito ed eventualmente su altri inclinometri e sui rilievi geomeccanici), si potrebbe verificare la presenza di "altre" superfici potenziali di scorrimento, che possano non essere tamponate dal pendio ed essere quindi causa dei dissesti rappresentati nella carta di figura 1 ("Analisi morfologica strutturale del versante occidentale"). Il probabile paleoalveo presente ad est di Doss San Rocco e delle gallerie, sembra aver eroso parte del piede della superficie di scivolamento, rendendo ancora più instabile il pendio.

Fig.3 (estratto da progetto): Sezione geologica trasversale ai tracciati e corografia relativa.

2. Nelle **"sezioni geologiche** trasversali ai tracciati" (vedi ad esempio figura 3), non si tiene conto né dell'analisi geomeccanica eseguita, né della tomografia elettrica, fattori che potrebbero essere determinanti per la comprensione delle possibili evoluzioni del movimento franoso della Marzola e dell'esecuzione delle verifiche di stabilità. *Se tali sezioni esistono se ne richiede copia.*

5. Non risulta che sia stata fatta un'analisi **vibrometrica** preliminare per lo studio delle interferenze fra progetto e terreno sulla **frana attiva**, particolarmente necessaria sia in fase costruttiva che di utilizzo. Si consideri che faglie come quella evidenziata in figura 3 appena ad ovest delle gallerie in prossimità di Doss San Rocco, possono produrre vibrazioni **"amplificate"** sino a **molte decine di metri di distanza** (in tutte le direzioni) e potrebbero **umentare le velocità di spostamento** della vicina superficie principale di

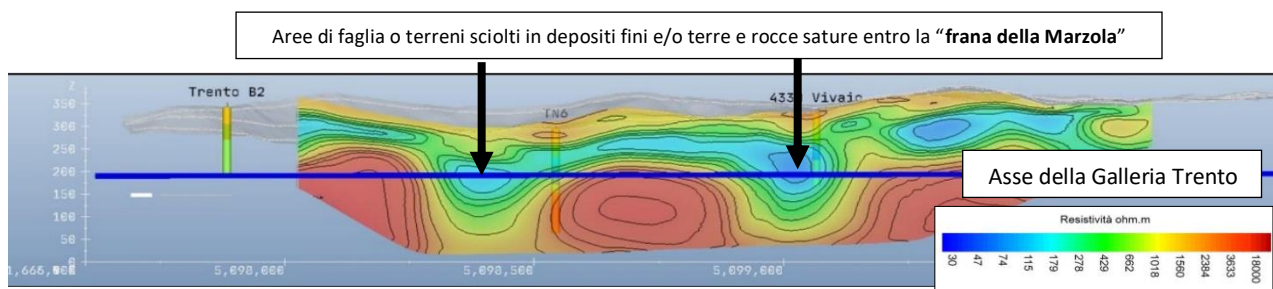
9. La **tomografia elettrica (oltre 2 km di profili)** riportata nella relazione del progetto esecutivo, rappresentata in fig.4, è stata eseguita su tre profili approssimativamente in asse con le gallerie di progetto, ai piedi della Marzola, fra le coordinate indicate nel titolo di figura 4. La sezione presenta due ampie aree a caratteristiche scadenti (forse attribuibili anche ad aree di faglia molto ampie) e/o in terreni saturi, fino ad un massimo di -40/-250 m da p.c. (aree azzurre e verdi) che **interessano le gallerie stesse**. Tali aree potrebbero anche rappresentare i depositi di frana della Marzola, saturi in acqua, luogo dei movimenti plastici profondi, ricoperti da depositi più grossolani che rappresentano il corpo di una paleofrana (aree più superficiali con colori da giallo a rosso). Questa sezione, come anche le altre contenute nel rapporto relativo alle tomografie elettriche, indica che almeno in questo tratto dove il tracciato sarà a doppia canna, ci sarà necessariamente **interferenza fra progetto e movimenti profondi, in quanto le gallerie attraverseranno il piede dell'area franosa**.

Fig.4 (estratto da progetto): Tomografia elettrica estratta in corrispondenza del binario ovest della galleria in progetto, fra le progressive 3,2 e 5,5 km.

4. Le interferometrie, gli inclinometri e le sezioni geologiche indicano che i **movimenti franosi, che saranno interessati dalle due gallerie** presumibilmente interessano anche le pendici più basse della Marzola, incluso il Doss San Rocco, che rappresenta parte del **"piede della frana"**. Infatti, sugli allegati di progetto il tracciato delle gallerie intercetta per lunghi tratti la superficie principale di scorrimento della Marzola, come verificato anche dalla **tomografia elettrica** eseguita fra i km 3,2 e 5,5 circa di progetto (vedi figura 4).
