Aspetti critici a proposito delle misurazioni dei piezometri installati per il monitoraggio della falda di Trento Nord nelle aree: Solteri; Solteri - S.Martino; Cristo Re

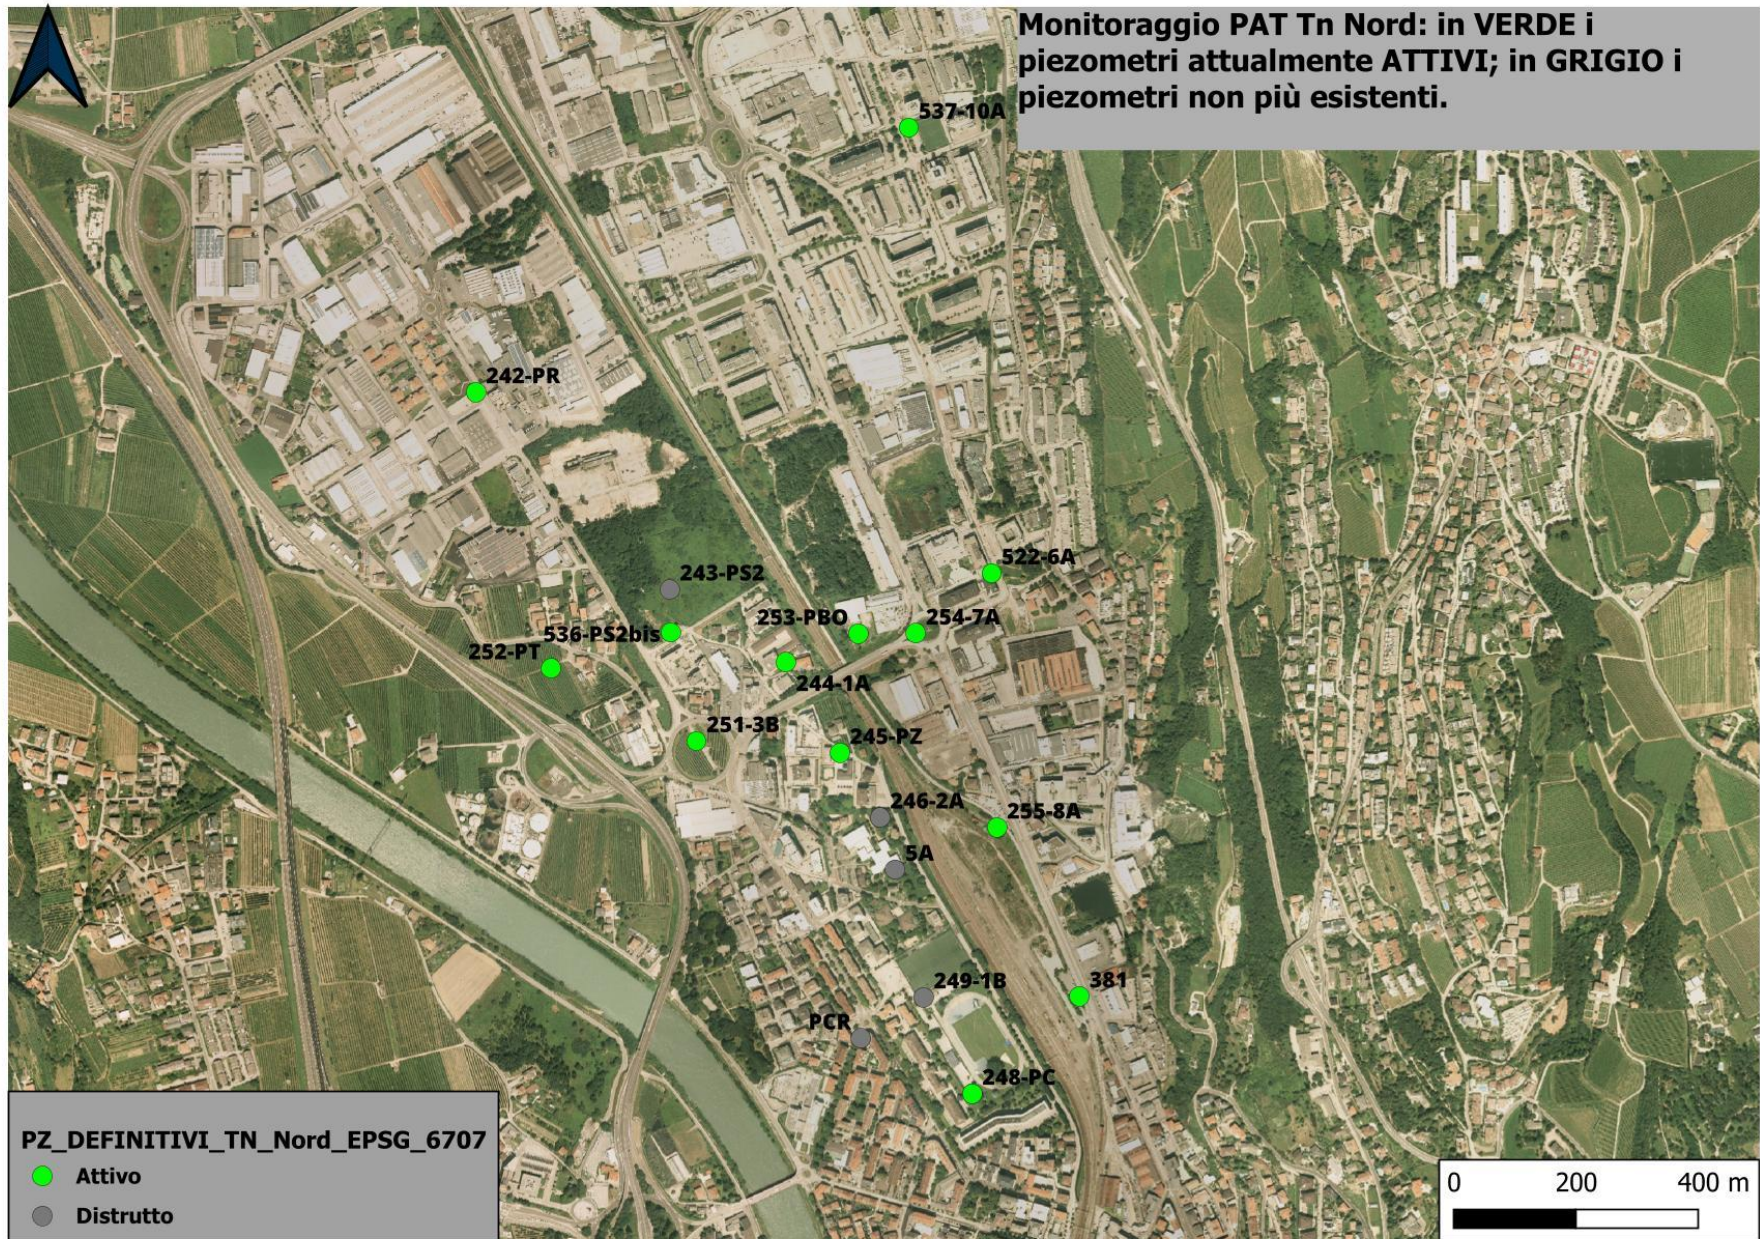
Ubicazioni Piezometri

Area via Maccani, vicino Comando Polizia Locale: 242/PR

Area Solteri : piezometri da Nord a Sud 537/10A, 522/6/6A (dati fino al 2004), 253/PBO, 254/7A.

Area Solteri - S. Martino: 255/8A, 381.

Area Cristo Re: piezometri da Nord a Sud 536/PS2bis (che ha sostituito il 243/PS2 con dati fino al 2011, poi distrutto), 252/PT, 244/1A, 251/3B, 245/PZ, 246/2A (dati fino al 2019, ora distrutto), PB (non reperibile in sito, nessun dato disponibile), 5A (dati fino al 2009, ora distrutto), 249/1B (dati fino al 2014, ora distrutto), PCR (dati fino al 2008, ora distrutto), 248/PC.
